团 体 标 准

T/SMA 0053-2024

高压电缆终端红外精确检测技术规范

Technical Specification for Precise Infrared Detection of
High-voltage Cable Terminals

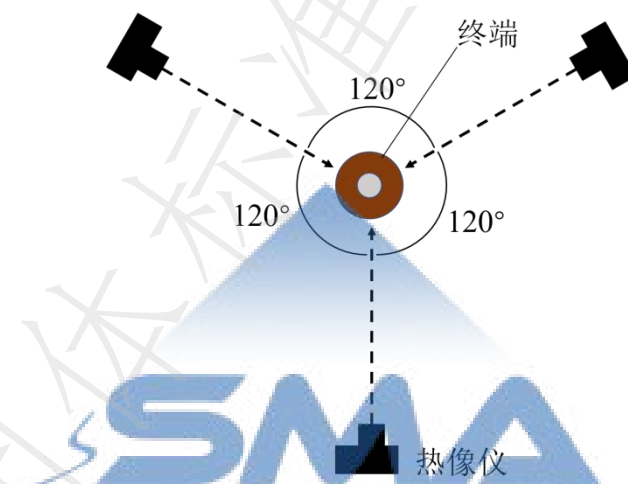
图1 拍摄角度示意图

6.2.2 户外终端每相应选取3个不同的角度（ 0° 、 120° 、 240° ）进行拍摄，确保 360° 无死角检测，每次拍摄宜选取固定的位置和角度，如图1所示。

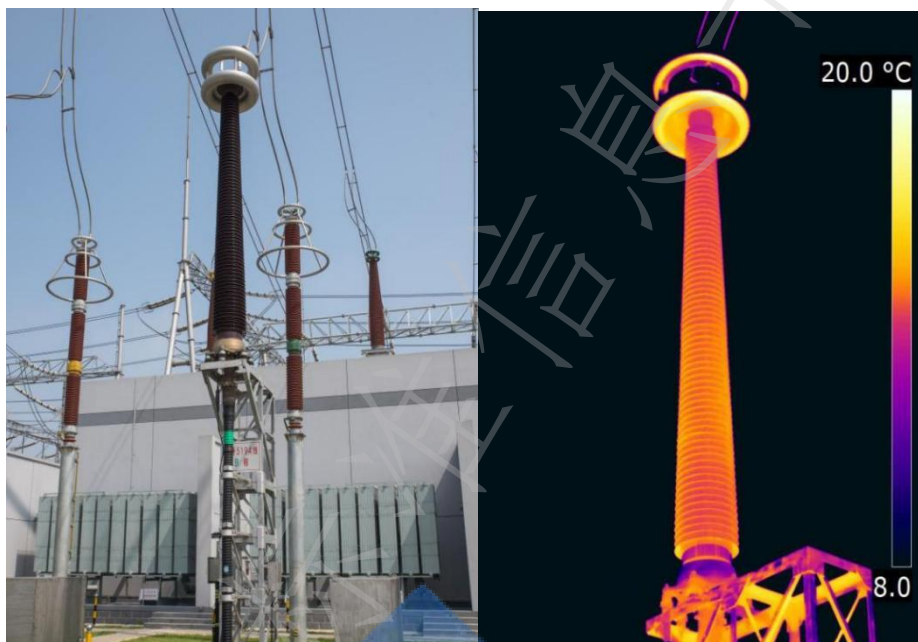
图 A.1 500kV 高压电缆户外终端瓷护套图像（左）和红外热像图（右）

高压电缆终端类型可分为户外终端和户内终端，如图 A.1、图 A.2 所示。

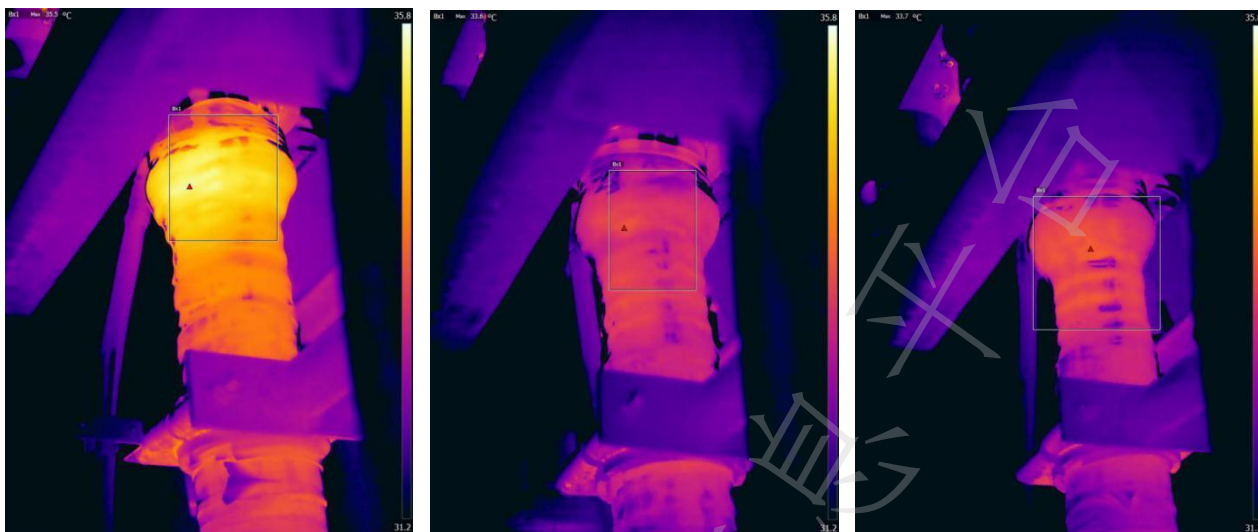
图 D.2 某 220kV 电缆终端缺陷前复测时 A、B、C 相红外热像

为确保故障分析判断的准确性，运维人员于一周后，对该 220kV 电缆终端再一次进行红外热像的复测。如图 D.2 所示，各相尾管测温参数如表 D.1 所示，A 相终端尾管封铅依然存在局部发热，根据以上复测数据，得出结论：A 相电缆终端尾管存在缺陷，应立即安排停电消缺。

检测安排	A 相	B 相	C 相	环境温度	最大温差	判断结果
初次检测	44.5	36.4	37.2	35.4	7.3	异常
缺陷前复测	35.5	33.6	33.7	32.2	1.9	异常
消缺后复测	34.5	34.2	34.3	33.2	0.3	正常

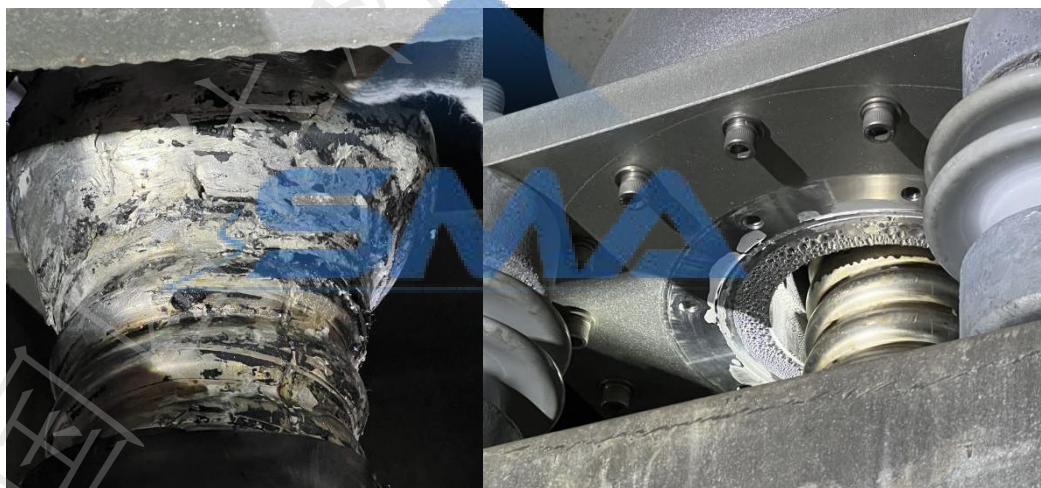
图 D.3 某 220kV 电缆终端消缺照片

消缺中发现如图 D.3 所示，该 220kV 电缆 A 相终端未按照作业指导书施工，尾管封铅质量不合格，多处开裂，不能和铝护套贴合密实，导致潮气沿裂缝进入尾管内部，致使终端尾管发热。

经加热去潮、重新封铅、绝缘密封处理后，完成相关消缺作业，停役工作结束，投运汇报，送电。

D.5.1 本案例为 220kV 超高压输电电缆终端尾管封铅施工工艺不良引起的缺陷，封铅多处开裂，导致潮气沿裂缝进入尾管内部，致使终端尾管发热。
