T/GDWHA 0021—2025

## 广东省一般小（2）型水库大坝 安全鉴定规程

Code for evaluation of general small (2) size dam safety in Guangdong Province

广东省水利水电行业协会 发布

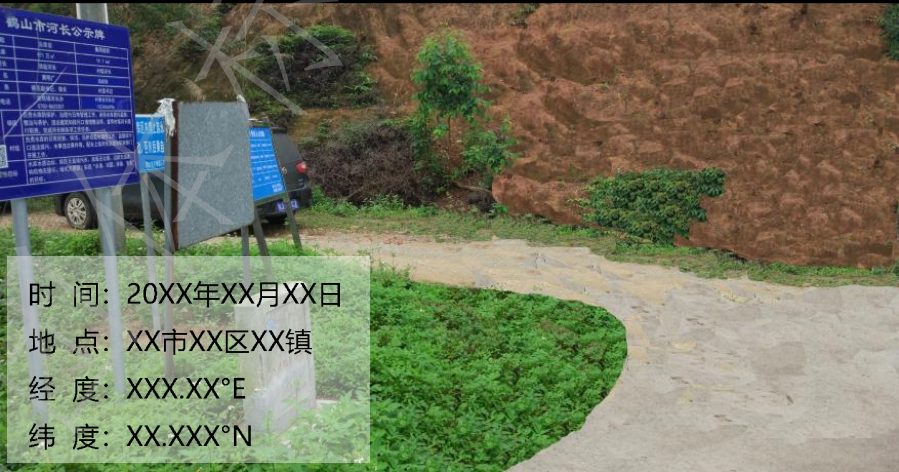
| 检查部位 | 示例照片 |
|---|---|
| 标识标牌(应含三个责任人、公示牌、界桩/牌)，1 张 | |

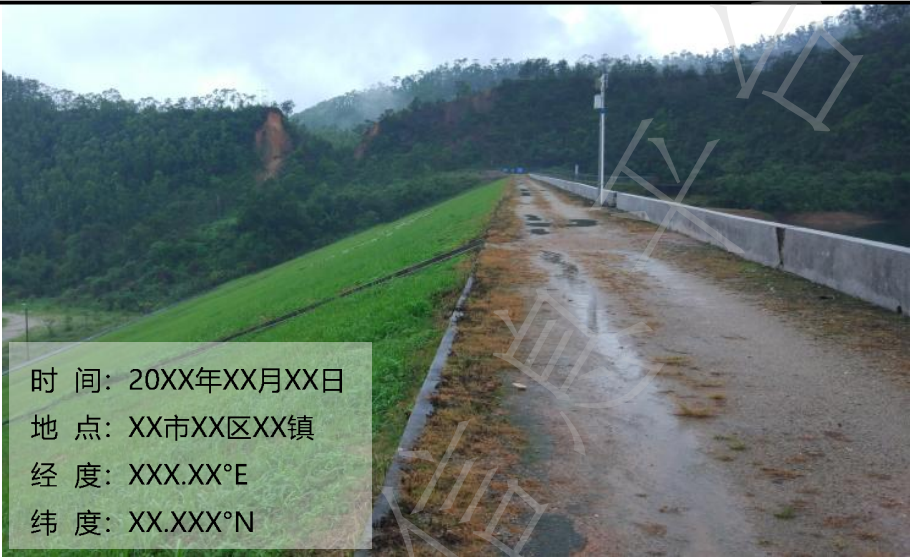
| 检查部位 | 示例照片 |
|---|---|
| 坝顶（坝顶路面、防浪墙、坝顶监测设施等），1 张 | <div><p>时 间：20XX年XX月XX日<br/>地 点：XX市XX区XX镇<br/>经 度：XXX.XX°E<br/>纬 度：XX.XXX°N</p></div> |

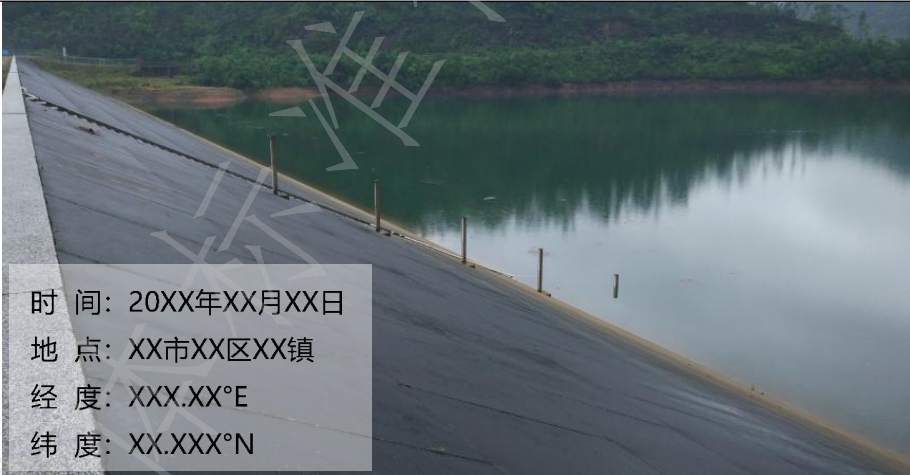
| 检查部位 | 示例照片 |
|---|---|
| 迎水坡（应含左右岸、马道、宜标明坡比），1 张 | <div><p>时 间：20XX年XX月XX日<br/>地 点：XX市XX区XX镇<br/>经 度：XXX.XX°E<br/>纬 度：XX.XXX°N</p></div> |

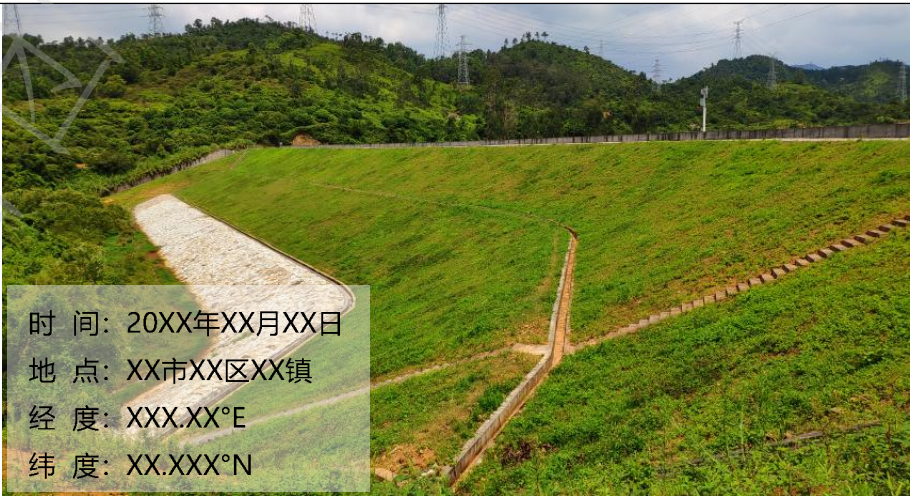
| 检查部位 | 示例照片 |
|---|---|
| 背水坡（应含棱体、马道、宜标明坡比），1 张 | <div><p>时 间：20XX年XX月XX日<br/>地 点：XX市XX区XX镇<br/>经 度：XXX.XX°E<br/>纬 度：XX.XXX°N</p></div> |

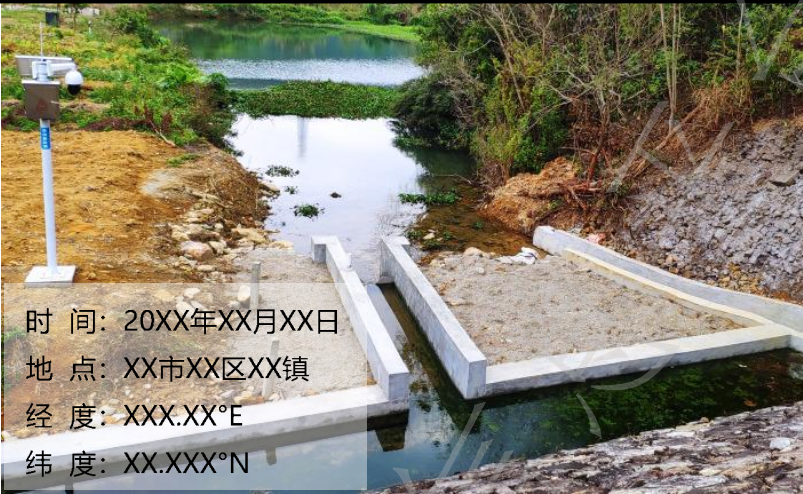
| 检查部位 | 示例照片 |
|---|---|
| 背水坡坝脚（反滤排水设施、量水堰），1张 | <p>时 间：20XX年XX月XX日<br/>地 点：XX市XX区XX镇<br/>经 度：XXX.XX°E<br/>纬 度：XX.XXX°N</p> |

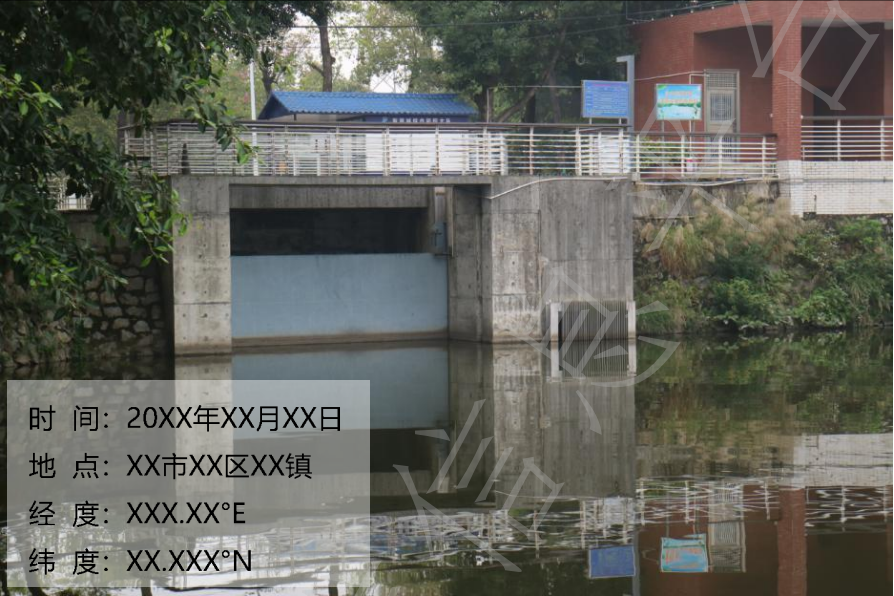
| 检查部位 | 示例照片 |
|---|---|
| 溢洪道闸门(应含闸顶、启闭机室等), 1 张 | <p>时 间: 20XX年XX月XX日<br/>地 点: XX市XX区XX镇<br/>经 度: XXX.XX°E<br/>纬 度: XX.XXX°N</p> |

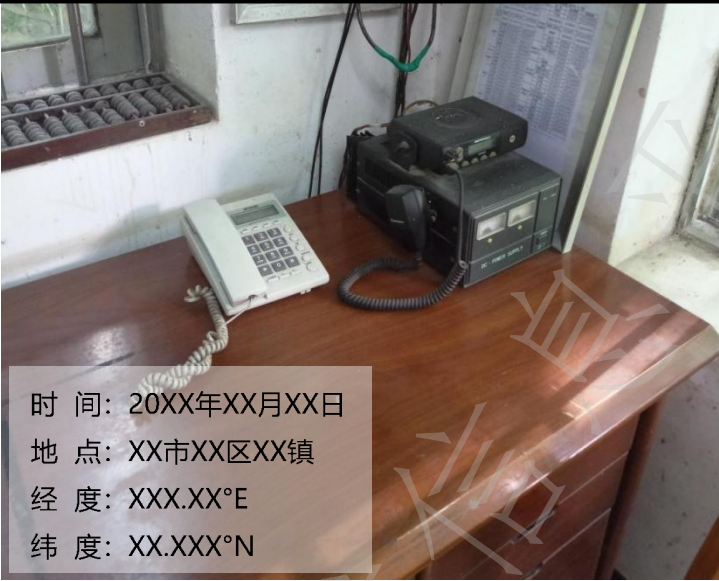
| 检查部位 | 示例照片 |
|---|---|
| 通讯设施（含手机、铜锣等），1 张 | <div></div> <div>时 间：20XX年XX月XX日<br/>地 点：XX市XX区XX镇<br/>经 度：XXX.XX°E<br/>纬 度：XX.XXX°N</div> |

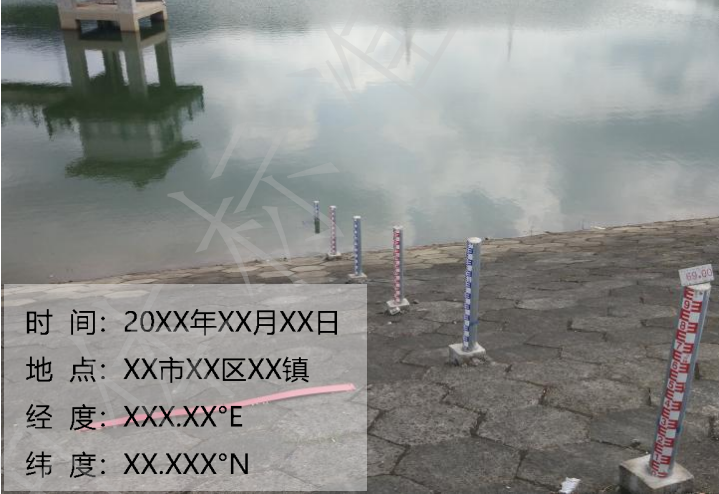
| 检查部位 | 示例照片 |
|---|---|
| 监测设施（宜含变形、测压管、量水堰等），1 张 | <div></div> <div>时 间：20XX年XX月XX日<br/>地 点：XX市XX区XX镇<br/>经 度：XXX.XX°E<br/>纬 度：XX.XXX°N</div> |

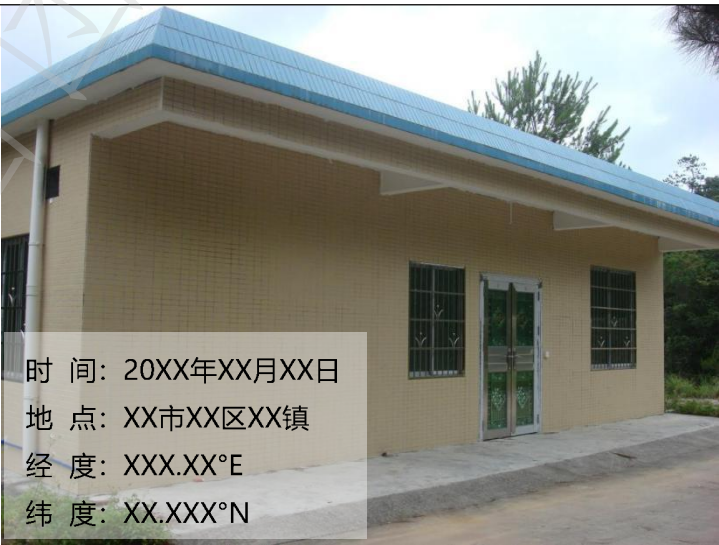
| 检查部位 | 示例照片 |
|---|---|
| 管理用房（宜含管理房内部制度、防汛转移图等），1 张 | <div></div> <div>时 间：20XX年XX月XX日<br/>地 点：XX市XX区XX镇<br/>经 度：XXX.XX°E<br/>纬 度：XX.XXX°N</div> |
