T/CAA 003-2025

# 电动汽车拍卖检测评估规范

Specification for testing and evaluation of electric vehicle auction

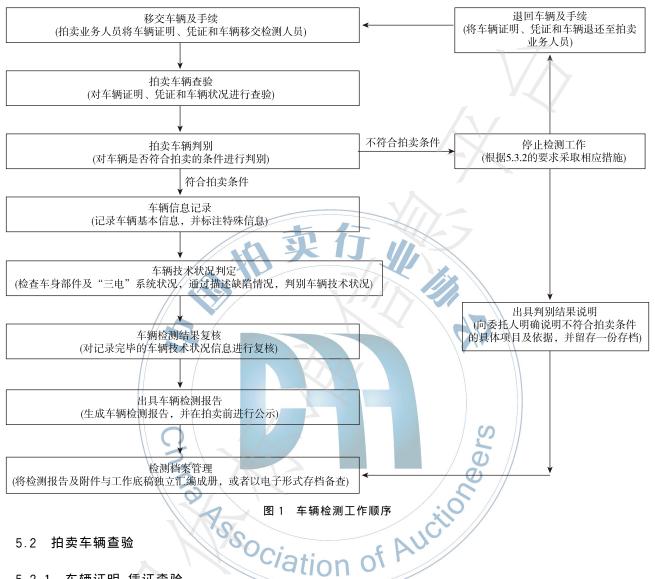
拍卖车辆的检测工作应按照图1要求的有关内容和作业顺序进行。

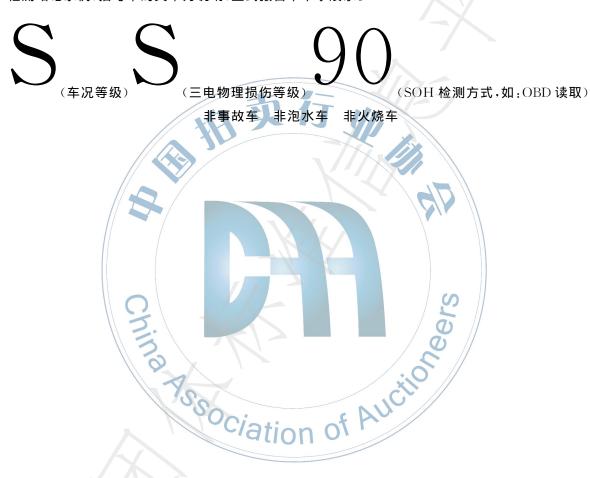
检测结论示例

检测结论示例,括号中的文本为说明,正式报告中不予展示。

- 5.7 出具车辆检测报告
- 5.7.1 事故排查报告等级
- 5.7.1.1 检测过程中如遇车辆结构、检测环境以及其他因素导致检测项目无法检测时,应在报告中注明该部位"受限不可检"情况。
- 5.7.1.2 根据车辆技术状况信息生成车辆检测报告,内容应完整、客观、准确。车辆检测报告中检测结论的展示可参照附录 C。
- 5. 7. 1. 3 车辆检测结论分为  $S_xD_xR$  等级,具体等级说明见表 2。其中,D 级(重大)事故车缺陷要求应符合表 3 规定,R 级(重大)事故车缺陷要求应符合表 4 规定。
